**ПОНОВЛЕННЯ ЗРУЙНОВАНОГО НАВЧАЛЬНОГО КОРПУСУ  
НАЦІОНАЛЬНОГО УНІВЕРСИТЕТУ "ОДЕСЬКА  
ПОЛІТЕХНІКА"**

**RENEWAL OF THE DESTROYED EDUCATIONAL BUILDING OF  
THE NATIONAL UNIVERSITY "ODESSA POLYTECHNIC"**

**Наведені результати обстеження технічного стану даху корпусу Національного університету "Одеська політехніка", зруйнованого внаслідок бойових дій російського агресора, проаналізовані основні пошкодження елементів даху будівлі, встановлена їх остаточна несуча здатність та надано рекомендації щодо усунення пошкоджень і поновлення даху.**

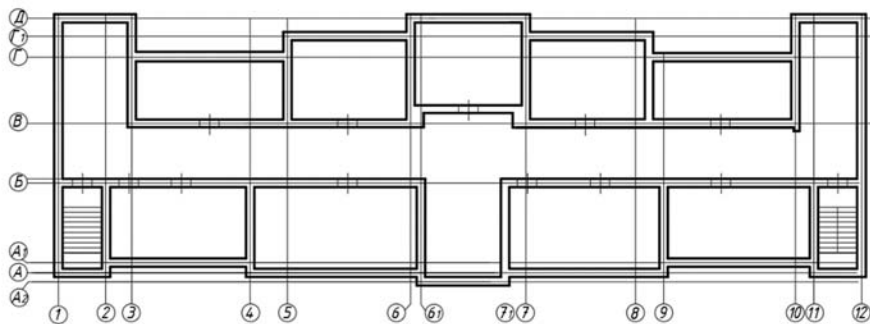
Рис. 1. План даху

Покрівля в осях В-Д/1-3, В-Г/5-6, В1-Д/6-7, ВГ-1/7-8, В-Г/8-10, А1-Б/9-11, А1-Б/8-11 (рис. 1) має повне руйнування, і потребує повного поновлення.

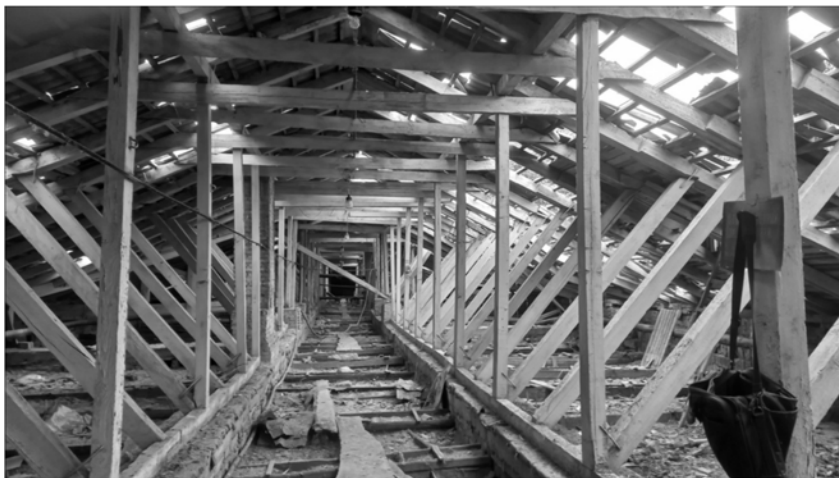
Фото 1. Загальний вигляд даху корпусу

На момент обстеження дах корпусу знаходився в непридатному до нормальної експлуатації стані - п.5.2, в [1]. При дослідженні покрівлі і кроквяної системи даху відмічені сліди зволоження, ураження гниллю і руйнування конструкцій даху внаслідок дії ударної хвилі (фото 1, 2).

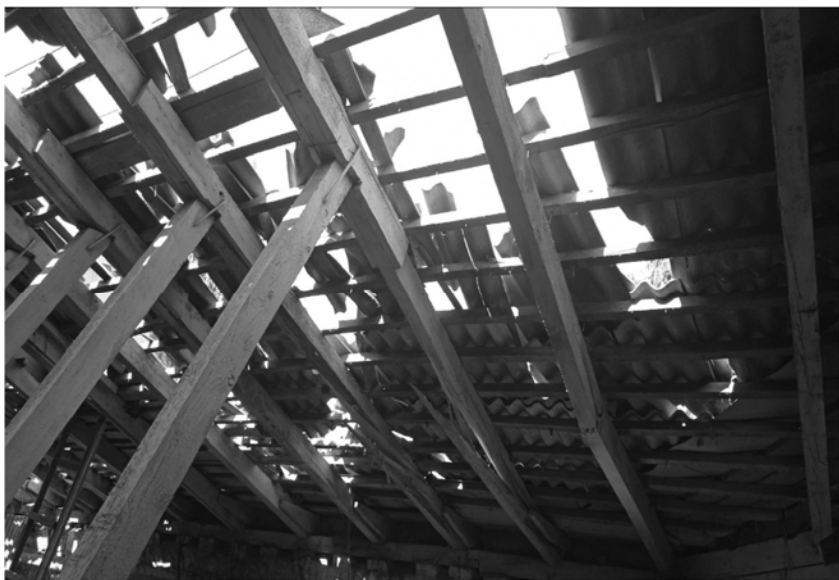
Фото 2. Вигляд покрівлі і даху в осях В-Г/5-6

Похилі крокви в осях В-Д/1-3, В-Г/5-6, В1-Д/6-7, В-Г1/5-6, В-Г1/7-8, В-Г/8-10 мають повне руйнування, і потребують повного поновлення.

- розробити проект організації робіт з демонтажу пошкодженої покрівлі і конструкцій даху, монтажу додаткових кроквяних ферм та поновленню покрівлі і заміні та підсиленні конструкцій даху;
- влаштувати пішохідні містки по несучим балкам перекриття даху в осях Б-В/1-12;
- виконати демонтаж пошкоджених несучих і огорожувальних конструкцій даху згідно розробленого проекту, і замінити покрівлю на металочерепицю;

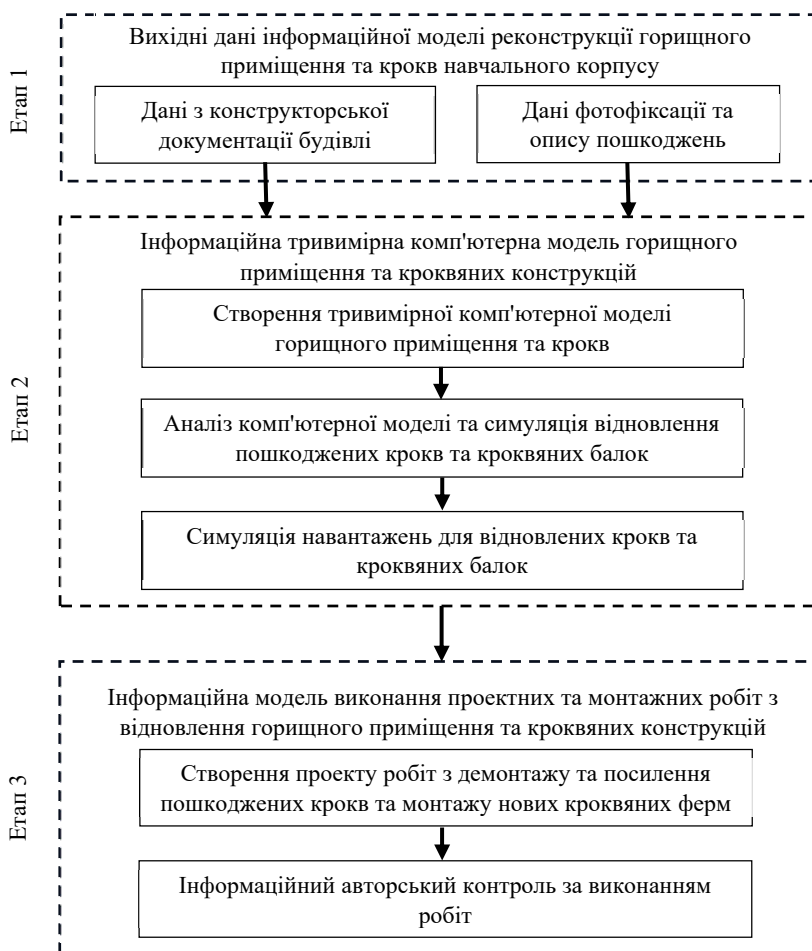
Також нами була створена інформаційна модель реконструкції покрівлі і конструкцій даху учбового корпусу (рис.2) [5, с. 254, 6, р. 157].

Рис. 2. Інформаційна модель реконструкції покрівлі та крокв навчального корпусу

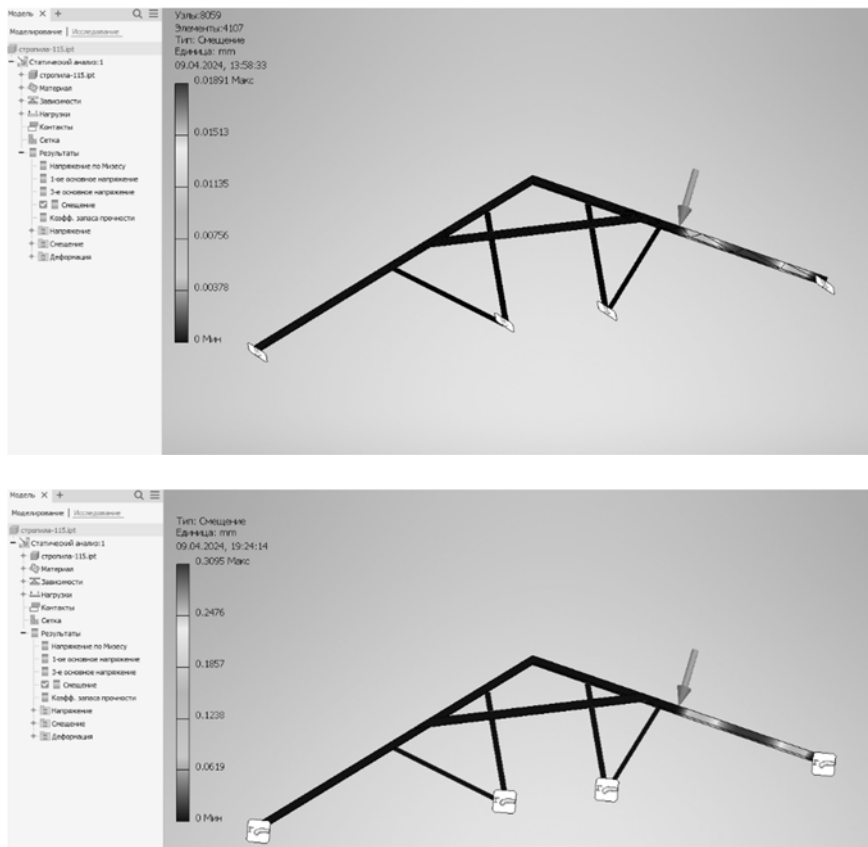
Далі був виконаний розрахунок зусиль на кроквяну систему при підсиленні різними матеріалами: сосна, ялинка, які показали практично однакові результати (рис.3).

Рис. 3. Перевірка навантаження на крокви з різних матеріалів
