## **ВПЛИВ ЛОКАЛЬНОГО РУЙНУВАННЯ НЕСУЧОЇ СТІНИ ПЕРШОГО ПОВЕРХУ НА КОНСТРУКЦІЇ БУДІВЛІ**

### **IMPACT OF LOCAL DESTRUCTION OF THE LOAD-BEARING WALL OF THE FIRST FLOOR ON THE BUILDING STRUCTURE**

**Демчина Б.Г., д.т.н., професор, ORCID: 0000-0002-3498-1519, Вознюк Л.І., к.т.н., доцент, ORCID: 0000-0001-9512-8338, Біляк В.І., ORCID: 0009-0000-4300-478X, Котів Р.М., к.т.н., доцент, ORCID: 0000-0002-9827-9825.** (Національний університет “Львівська політехніка”, м. Львів)

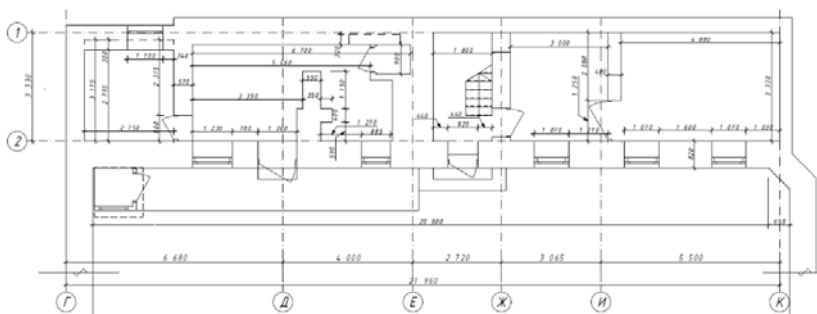
На момент обстеження несучих конструкцій - частина будівлі в осях 1-2, Г-Д знаходились у аварійному стані. План першого поверху показано на рисунку 1, а на рисунку 2 показано фасад будівлі із внутрішнього двору та поперечний розріз з нанесеними дефектами.

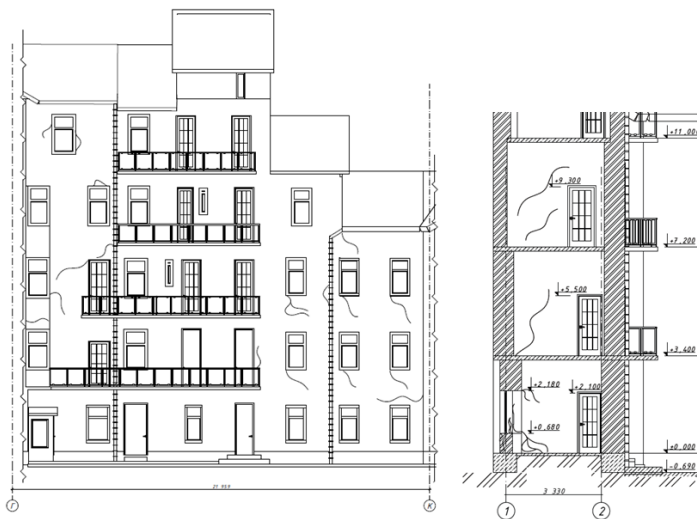
Рис. 2. Фасад житлової будівлі із внутрішнього двору та поперечний розріз будівлі з нанесеними дефектами

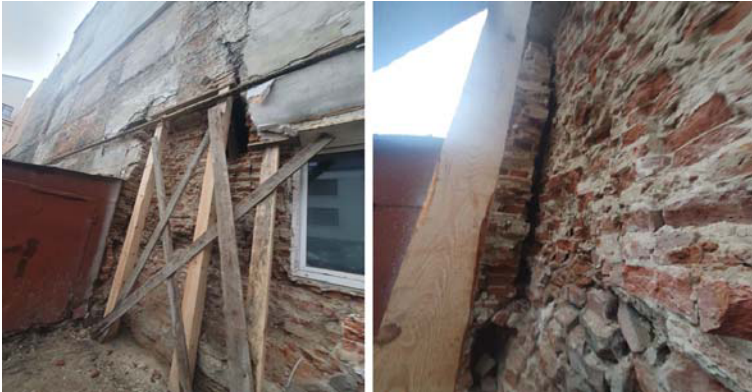
**Результати дослідження.** На основі проведеного обстеження виявлено такі дефекти: втрата стійкості несучої стіни по осі 1, в осях В-Е, яка проявляється вертикальною тріщиною з шириною розкриття 50-70 мм по середині стіни та розрізає її навпіл (рис. 3); вертикальні тріщини по всій висоті стіни; тріщини вздовж димового каналу, з руйнуванням частини стінки цього каналу на зовні; по зовнішній стіні сходової клітки по осі 1, в осях Е-Ж наявні горизонтальні, а також вертикальні тріщини на контакті з поперечними стінами; по осі 1, в осях Г-Д влаштовано вікно, яке відсутнє на наданих замовником планах БТІ; тріщини по внутрішніх поперечних стінах

Рис. 3. Втрата стійкості несучої стіни по осі 1, в осях В-Е

У результаті обстеження встановлено, що у місці локального руйнування на першому поверсі, в осях Г-Д по осі 1 – частина стіни знаходиться в аварійному стані.

**Висновки.** Основною причиною аварійного стану будівлі стало самовільне втручання в несучу стіну без проектної документації — влаштування віконного

- необхідно негайно влаштувати тимчасові підтримуючі конструкції для стін. За час проведення обстеження були виконані тимчасові підтримуючі конструкції, а саме по зовні стіни металеві підкоси, оперті на розподільчу металеву балку з передачею навантаження на ґрунти;

- необхідно негайно влаштувати тимчасові підтримуючі конструкції для стіни по осі 1, в осях Г-Д, з середини приміщення у місці влаштованого віконного прорізу;

- необхідно негайно влаштувати тимчасові підтримуючі конструкції перекриттів над 1-м поверхом із середини приміщень. За час проведення обстеження були виконані тимчасові підтримуючі конструкції, які складаються металевих стійок, що опираються на лежні, які передають навантаження на підлогу першого поверху.

- необхідно виконати підсилення будівельних конструкцій на основі наперед розробленого проекту.
