**КОМПЛЕКСНА ОЦІНКА ТЕХНІЧНОГО СТАНУ ТА ГЕОМЕТРИЧНИХ ПАРАМЕТРІВ ПРОМИСЛОВОЇ ДИМОВОЇ ТРУБИ З ВИКОРИСТАННЯМ ТЕХНОЛОГІЇ ЛАЗЕРНОГО СКАНУВАННЯ**

**COMPREHENSIVE ASSESSMENT OF THE TECHNICAL CONDITION AND GEOMETRIC PARAMETERS OF AN INDUSTRIAL CHIMNEY USING LASER SCANNING TECHNOLOGY**

**Котів Р.М., к.т.н, доцент, ORCID: 0000-0002-9827-9825, Вознюк Л.І., к.т.н, доцент, ORCID: 0000-0001-9512-8338, Гладисhev Д.Г., к.т.н, доцент, ORCID: 0000-0003-3978-8600, Рymar Я.В., к.т.н., доцент, ORCID: 0009-0006-2232-4526** (Національний університет «Львівська політехніка», м. Львів)

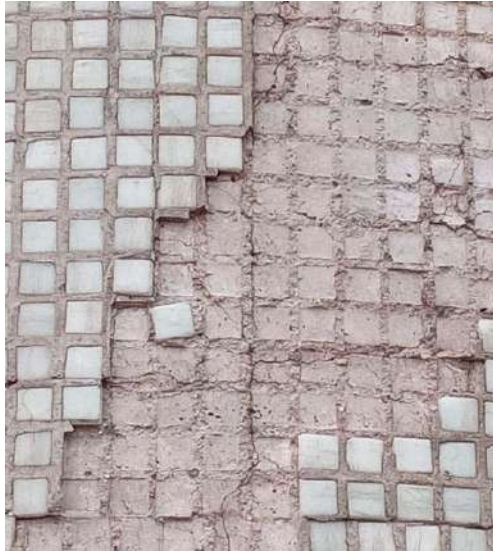
**Результати дослідження.** В результаті проведеного візуального обстеження димової труби були виявлено значну кількість дефектів, таких як тріщини в бетоні шириною розкриття до 1,5 мм і обсипання та відшарування облицювальної мозаїчної плитки (рис. 2), зафіксовано руйнування бетону зовнішньої поверхні на глибину до 50 мм, глибокі раковини в тілі бетону та оголення та корозія арматури (рис. 3).

Рис. 2. Тріщини в бетоні та відшарування облицювальної плитки

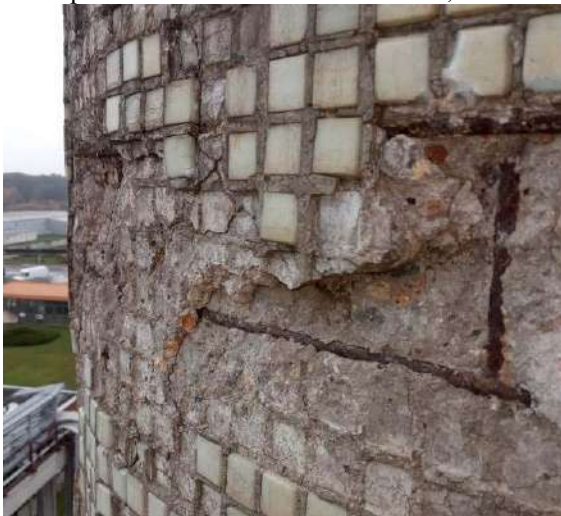
Рис. 3. Руйнування поверхні бетону та оголення і корозія арматури

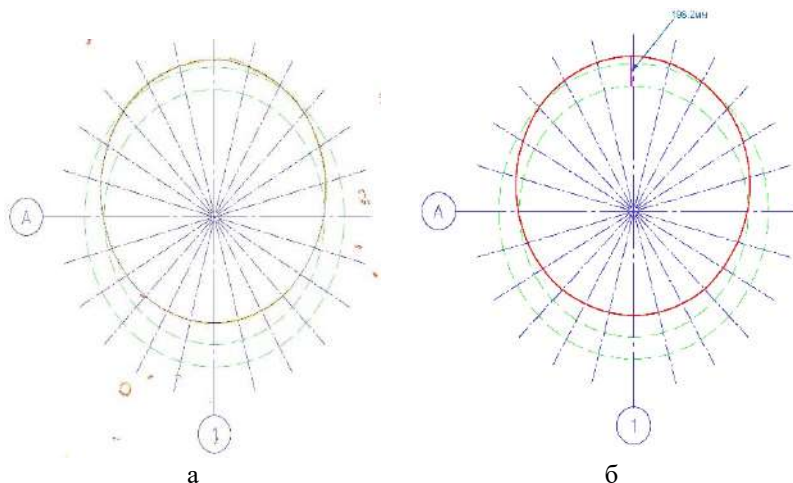
Аналіз даних отриманої тривимірної моделі показав, що максимальне відхилення зовнішньої поверхні труби від вертикалі проектного положення становить 198,2 мм, та знаходиться на висоті +30.200м (рис. 4). При цьому зміщення геометричного центру верхнього перерізу труби на висоті +30.200м відносно проектного положення склало 170,5 мм.

Рис. 4. Хмара точок сканування (а) та схема максимального зміщення зовнішньої поверхні труби від проектного положення на висоті +30.200м (б)

Отримані результати вказують на те, що димова труба не відповідає вимогам безпечної експлуатації. Рекомендується регулярний моніторинг стану труби за допомогою лазерного сканування, а також провести детальні розрахунки несучої здатності та стійкості конструкції для визначення оптимального сценарію подальших дій: ремонту, підсилення чи демонтажу.

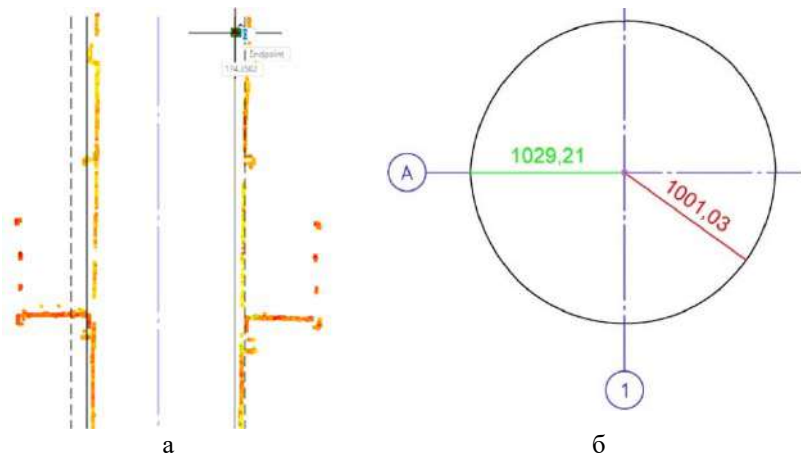
На рисунку 5 а представлено частину вертикального перерізу 1-1 димової труби на висоті +30,200 м, отриманого за результатами лазерного сканування. Схема ілюструє відхилення зовнішньої поверхні труби від проектного положення. Вертикальними суцільними лініями позначено проектне положення зовнішньої поверхні труби, а хмара точок - результати лазерного сканування. Зображення демонструє, що на даній висоті відхилення зовнішньої поверхні труби від проектного положення досягає 174 мм.

Аналізуючи результати тривимірної моделі, було помічено, що горизонтальні перерізи димової труби відмінні від кола і мають овало-подібну форму. Ступінь овальності змінюється по висоті труби. Найбільше відхилення від круглої форми, яке виражається різницею між найбільшим і найменшим радіусами перерізу, становить 28 мм і спостерігається на висоті +3,800 м, при цьому найбільший зовнішній радіус становить 1029,21мм, а найменший – 1001,03мм (рис. 5 б).

Рис. 5. Відхилення зовнішньої поверхні труби на 174мм від проектного положення, у розрізі 1-1, на висоті +30.200м (а) та максимальна і мінімальні відстані від геометричного центру до зовнішньої поверхні труби на висоті +3.800м (б)
