ЕКСПЛУАТАЦІЙНИЙ СТАН ТА РЕКОНСТРУКЦІЯ МАЛОГО ЗАЛІЗОБЕТОННОГО ЧОТИРИШАРНІРНОГО МОСТА

OPERATING CONDITION AND RECONSTRUCTION OF A SMALL REINFORCED CONCRETE FOUR-HINGED BRIDGE

Кваша В.Г., д.т.н., проф., **Яо Сінь**, аспірант, **Салійчук Л.В.**, к.т.н., зав. лаб. (Національний університет «Львівська політехніка», м. Львів)

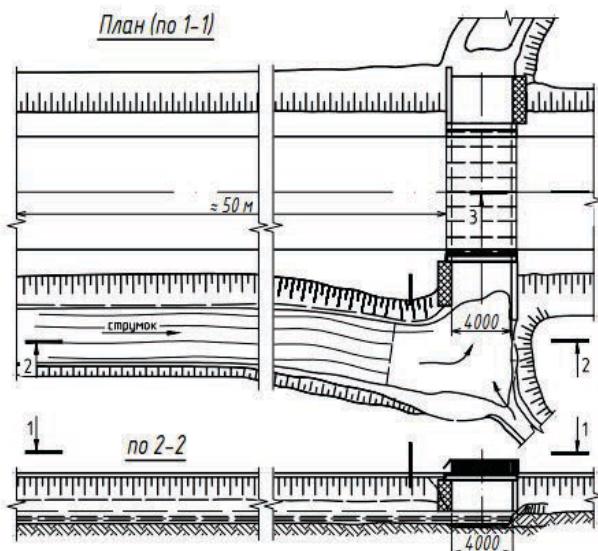
Рис. 1. Ситуаційний план розташування моста

Безпосередньо перед входним отвором моста (за течією) русло струмка різко повертає (рис. 1) і майже під прямим кутом перетинає вісь дороги. Саме на цій, досить несприятливій з умов гідрології ділянці і розташований міст, ширина отвору якого збігається з шириной русла струмка. Різкий поворот русла створює вкрай несприятливі умови для пропуску потоку повеневих вод і ідеальні для розмиву (ерозії) русла і берегів струмка.

Ситуаційний план розташування та характеристика моста. Міст через струмок розташований на магістральній вулиці населеного пункту, яка одночасно є і ділянкою дороги Гериня-Болехів. Струмок належить до передгірських постійно діючих малих водотоків з характерним рівнем малої води (PMB) глибиною 30-50 см при ширині русла 2,5-3,0 м (рис. 1). На підході до моста русло практично паралельне до дороги, а лівий берег (за течією) впритик примикає до укосу насипу дороги (рис. 1) і до входного отвору моста разом з нижньою частиною укосу насипу досить значно розмитий на загальну глибину 1,2-1,5 м. Процес розмивання не стабілізується

і періодично продовжується, тому ця ділянка лівого берега струмка і примикаючого до нього укосу насипу потребує захисту від подальшого розмивання. У звичайному стані струмок є спокійним мілководним водотоком і не створює будь-якої загрози для автодороги і моста.

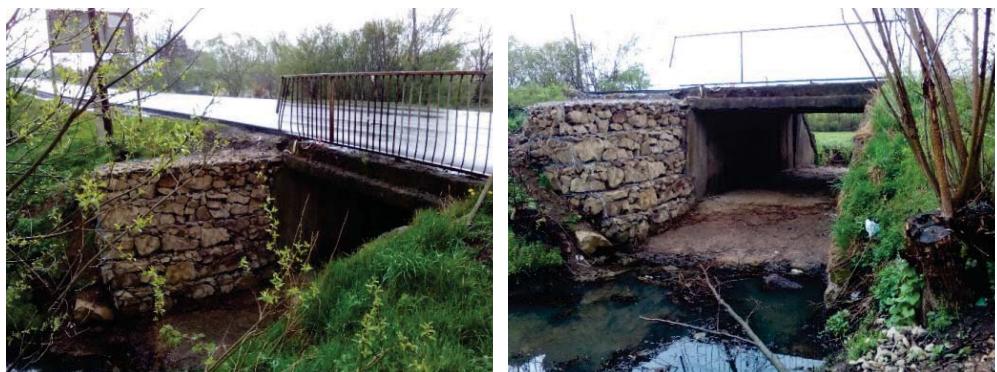
Рис. 2. Загальний вид моста із входного отвору

Існуючий міст – малий збірний, плитний, однопрольотний, залізобетонний системи інж. М.О. Словінського (рис. 2,3). Прольот у світлі 4,0 м, висота у світлі між верхньою і нижньою плитами – 2,1 м. Габарит їздового полотна між бортовими елементами крайніх блоків прольотної будови Г-7,6 м без тротуарів. Статична схема моста – чотиришарірна замкнута рама.

–відсутність тротуарів, захисних смуг безпеки і бар'єрного огороження (рис. 2,3), що в умовах населеного пункту повністю не відповідає вимогам безпеки

фундаментами напевно на тих ділянках дна струмка, де була найбільшою водовертъ повеневих вод. На місці зруйнованих відкосних крил для утримання укосів насипу зібрани габіони (рис.2, 3). Оскільки вони надійно виконують свою захисну функцію їх можна залишити для подальшого використання.

Слід також відзначити ще одну несприятливу обставину, яка не дала можливості обстежити стан русла струмка безпосередньо під мостом та підземної частини опор і зокрема розтинок. Це порівняно недавно (до обстеження) заново забетонована в межах площині отвору моста і відкосних крил нижня бетонна плита, яка по суті є новим укріпленим дном русла струмка під мостом (в межах ширини моста і відкосних крил) (рис. 2,3) і під якою залишились конструктивні робочі елементи проектної чотиришарнірної системи моста.

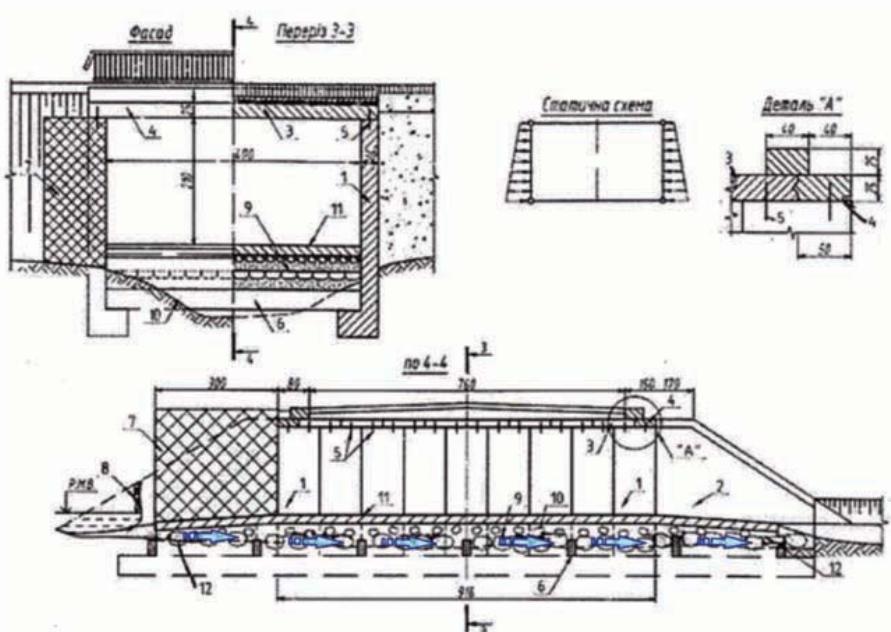
Рис. 3. Конструкція існуючого моста

1 – збірні залізобетонні блоки опор-стінок; 2 – збірні залізобетонні блоки прямих відкосних крил; 3 – збірні залізобетонні плити прольотної будови; 4 – крайні монолітні плити прольотної будови; 5 – об’єднуочі анкери-штири; 6 – нижні розпинки, шарнірно обперті на обріз фундаментів; 7 – габіони, встановлені замість зруйнованих відкосних крил; 8 – розмитий лівий берег струмка і основи укосу насыпу дороги; 9 – ймовірне проектне дно русла струмка під мостом, укріплене кам’яним мощенням (бруківкою); 10 – ймовірна зона розмиву русла під мостом, відкриття розпинок та їх руйнування; 11 – заново забетонована розпірна плита – нове дно русла струмка вище від РМВ; 12 – фільтрація і перетікання води при РМВ під розпірною плитою в межах висоти розмитого старого русла.

Опори моста з прямими відкосними крилами об’єднані плитною прольотною будовою. Стіни опор і відкосні крила складають одне ціле і виконані з вертикально поставленіх залізобетонних плит номінальною шириною 100 см товщиною 30 см. Зверху плити стін зв’язані з плитами прольотної будови анкерними штирями. Нижні кінці цих плит встановлюють

у жолобчастий паз залізобетонної подушки фундаменту або виконують Г-подібними з безпосереднім обпиранням на ґрунт основи. Нижні збірні розpinки розташовані у рівні обрізу опорних подушок і захищені ґрунтово-гравійною (щебеневою) засипкою русла струмка в межах моста, яке часто укріплюють від можливого розмивання течією води кам'яною кладкою.

Судячи з наявності зруйнованих відкосних крил з великою ймовірністю можна припустити, що під час короткочасних осінніх чи весняних повеней руслові процеси могли бути досить інтенсивними з розмиванням русла і берегів струмка безпосередньо біля вхідного і вихідного отворів моста, а також під мостом, що в свою чергу призвело до розмивання засипки дна під мостом, відкриття захованих у ній розтинок 6, їх незадовільного стану або

навіть часткового руйнування. Тому замість них пізніше і була зabetонована нова розпірна плита 11, підошва якої розташована на відновленому шарі нової валунно-гравійно-щебеневої засипки, а сама плита стала новим дном струмка в межах моста. Причому це дно виявилось розташованим вище відмітки характерного цілорічного рівня малої води (PMB). Крім того, зовнішня ділянка плити зі сторони вхідного отвору моста в межах відкосного крила і габіона зabetонована зі зворотним ухилом (проти течії струмка), тому при звичайному робочому горизонті води близькому до PMB вода не тече зверху по плиті (русло під мостом є сухим) (рис. 2,3), а фільтрує і перетікає під плитою 12, напевно через залишки попередньо розмитої засипки старого русла 9. Це природна властивість води – знаходити собі шляхи перетікання у ґрутовому масиві. Ale з умов подальшої тривалої експлуатації моста після реконструкції це явище є недопустимим, оскільки з часом може привести до повторного неконтрольованого розмиву основи під плитою та наступного її руйнування. Тому під час реконструкції моста потрібно виконати регулювання русла струмка а також у зоні моста укріпити від розмивання береги струмка та примикаючий до нього укос насипу дороги.

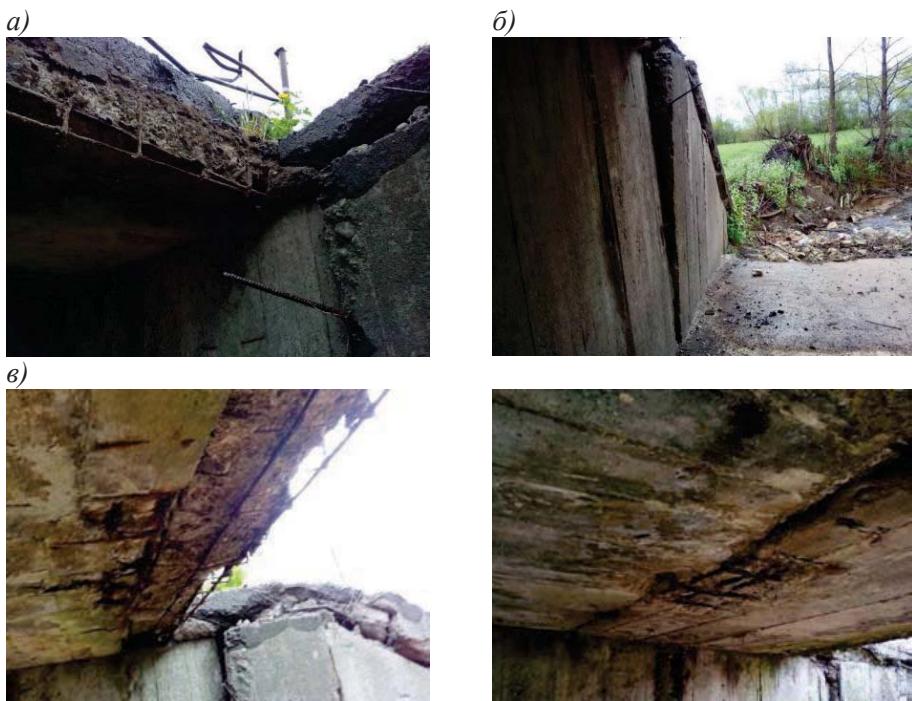
–відшарування на значних за площею ділянках захисного шару бетону на практично незахищених зовнішніх поверхнях обох крайніх монолітних плит з відкриттям та інтенсивною корозією робочої арматури зі зменшенням її площини до 20% і навіть розриванням окремих хомутів (рис. 4,а). Внутрішні шари бетону цих плит також мають очевидні ознаки корозійних руйнувань – ніздрювату розпушенну структуру, тріщинуватість, що є характерними ознаками їх неякісного бетонування. Через наявність таких ушкоджень ці плити визнані неремонтопридатними і підлягають видаленню із заміною їх впливу на несучу здатність прольотної будови новими елементами, введеними в склад прольотної будови під час реконструкції. Проміжні збірні залізобетонні плити істотних дефектів не мають і можуть бути використані для подальшої експлуатації після реконструкції моста;

Рис. 4. Характерні дефекти залізобетонних конструкцій моста:
а – руйнування крайніх монолітних плит прольотної будови; б – нахилення відкосного крила; в – ділянки відшарування захисного шару і відкриття арматури збірних плит прольотної будови

З двох наявних на даний час не зруйнованих відкосних крил одне незначно відхилене зверху біля деформаційного шва, який відділяє його від стіни опори (рис. 4, б). Під час реконструкції моста це відкосне крило необхідно додатково закріпити до нових ремонтних елементів і таким чином запобігти його подальшому нахилю. Плитні елементи опор з лицової сторони істотних дефектів не мають і можуть бути використані в подальшому після реконструкції моста.

До інших експлуатаційних дефектів, які потребують ліквідації під час реконструкції моста, необхідно віднести: незадовільний стан гідроізоляції, про що свідчить наявність на нижній поверхні плит прольотної будови слідів вилуговування бетону у вигляді білого пластівчастого нальоту (рис. 4, в) – найхарактернішої ознаки фільтрації води, зокрема в поздовжніх швах між збирними залізобетонними плитами; оголення окремих стержнів поперечної арматури плит опор і прольотної будови (рис. 4, в) через недостатній захисний шар бетону, що призводить до поверхневої корозії цієї арматури. Okremi дефекти, допущені при виготовленні плит, їх транспортуванні на об'єкт і під час будівельно-монтажних робіт: відколювання бетону, поверхневі раковини, пустоти, напливи, недостатня щільність укладеного при виготовленні бетону та ін. Для забезпечення довговічності реконструйованого моста ці дефекти повинні бути ліквідовані, а всі відкриті бетонні поверхні прольотної будови і опор захищені від агресивної дії зовнішнього середовища і можливої корозії під час подальшої експлуатації сучасними високоякісними матеріалами.

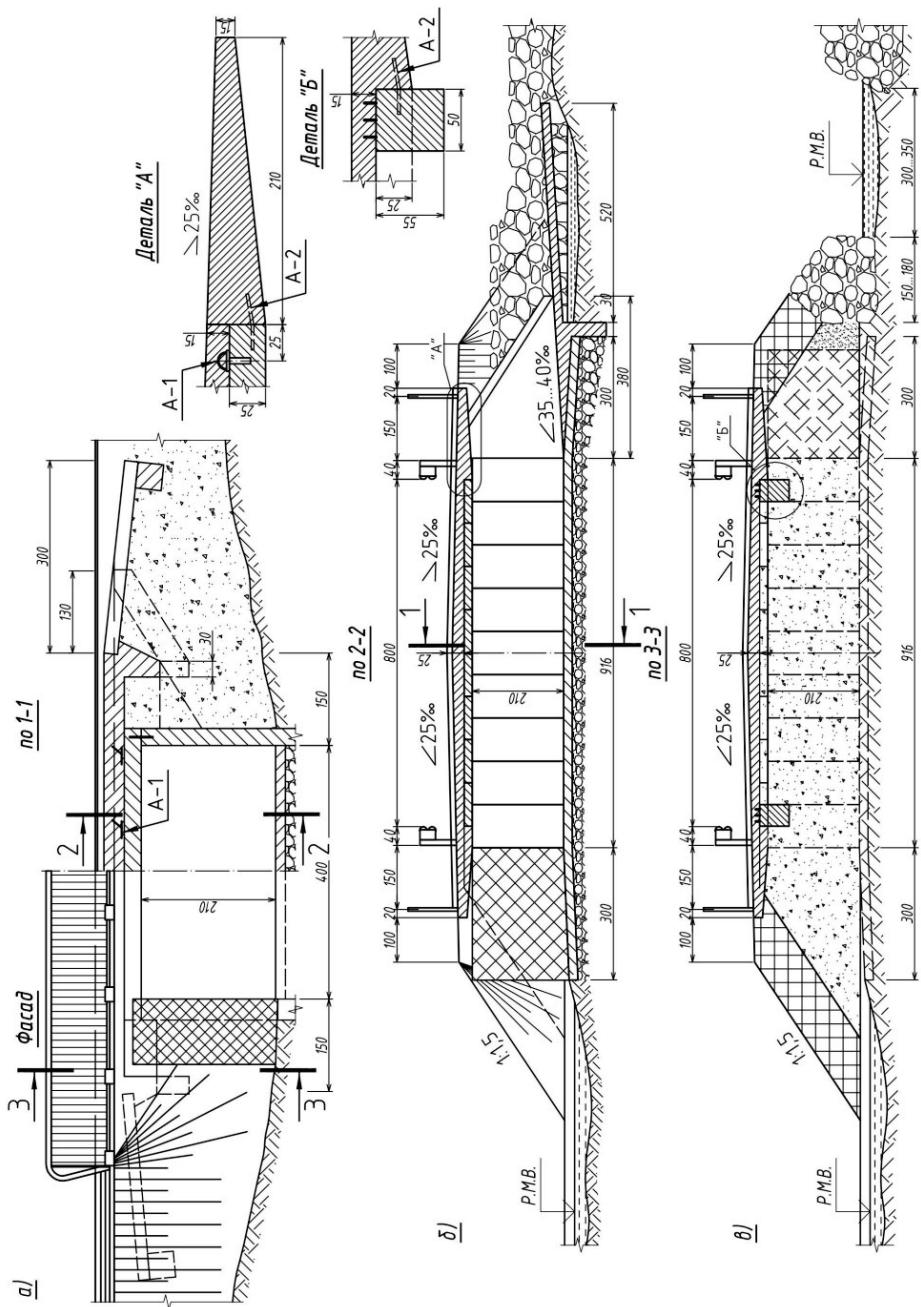
Рис. 5. Загальний вид моста після реконструкції

Існуюча прольотна будова розширяється з габариту Г-7,6м без тротуарів до нового габариту Г-8 м з двосторонніми тротуарами по 1,5 м та відповідними захисними бар'єрними і перильними огороженнями (рис.5)за вимогами ДБН В.2.3-14:2006 і ДБН В. 1.3-22:2009. Розширення прольотної будови виконане розробленою в ГНДЛ-88 НУ «Львівська політехніка» конструкцією монолітної залізобетонної накладної плити з консольними звісами, надійно об'єднаної спеціальними анкерами А-1 [12] з існуючими плитами для забезпечення їх спільної роботи у розширеній прольотній будові (рис. 5, деталь «А»). При цьому існуючі крайні монолітні не ремонтопридатні залізобетонні плити шириною 50 см видаляють, а консольна ділянка накладної плити безпосередньо примикає до відкритої бокової поверхні крайньої збірної плити, повністю захищаючи її, і об'єднується з нею вклесними стержневими анкерами А-2 (деталі «А, Б»). Аналогічна конструкція накладної плити багаторазово реалізована під час реконструкції чи ремонті мостів з різними типами прольотних будов [4-7,12], на практиці підтверджує високу ефективність і можливість комплексного вирішення

основних завдань реконструкції: розширення прольотної будови з одночасним збільшенням вантажопідйомності, пропускої здатності, безпеки і комфортності руху.

Для зменшення впливу на стіни опор активного горизонтального тиску ґрунту від розташованого на призмі зсуву вертикального тимчасового навантаження залізобетонну накладну плиту видовжують на 1,5 м за межі опор, а на її торцях влаштовують поперечні ребра для обпирання переходів плит. Таким чином вертикальне тимчасове навантаження з цих кінцевих ділянок накладної плити як і з переходів плит практично не передається безпосередньо на ґрунт призми зсуву, тобто стіни опор розвантажуються від цієї частини бокового тиску ґрунту, що зменшує згинальні моменти в стіні опори як балці на двох опорах, тобто відіграє роль свого роду підсилення стін опор.

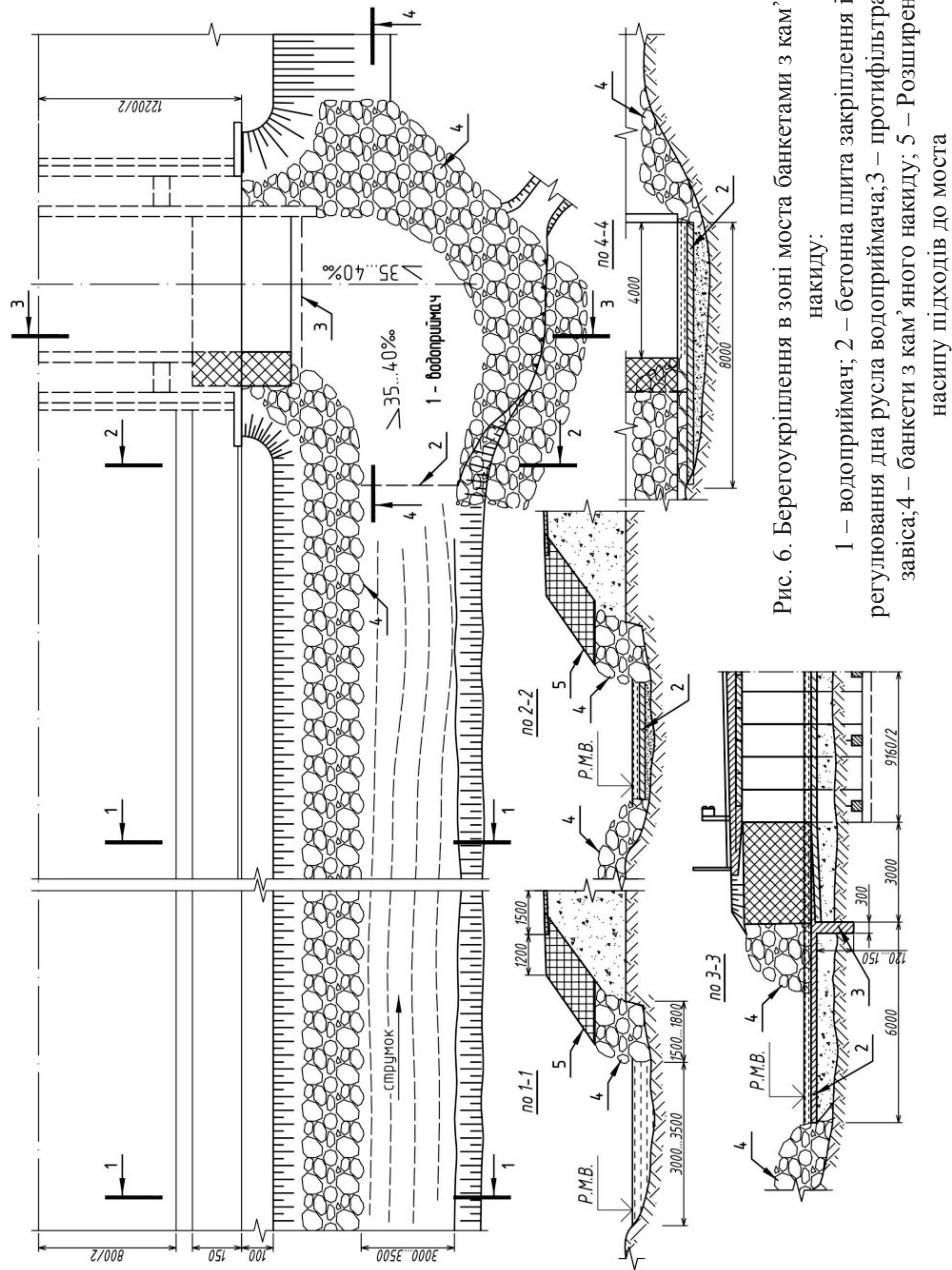
Для укріплення і захисту берегів струмка і укосу насипу земполотна підходів в зоні їх існуючого та майбутніх розмивів за рекомендацією посібника [1] передбачене влаштування укріплених споруд типу банкетів з кам'яного накиду з крупного природного каміння, які є найпростішими за технологією їх спорудження і в майбутній експлуатації. В даних конкретних

умовах кам'яний накид при дотриманні фракційного складу гірської породи дає можливість надійно забезпечити міцність і стійкість до руйнівної дії паводкових вод, а також довговічність і економічність. Конструкція банкетів з крупного каміння активно протистоїть енергії хвиль і течії ріки. Поперечний профіль банкетів на всіх ділянках захисту прийнятий однотипний

Рис. 6. Берегову пріщення в зоні моста банкетами з кам'яного накиду:
 1 – водоприймач; 2 – бетонна плита закріплення і регульовання дна русла водоприймача; 3 – протифільтраційна завіса; 4 – банкет з кам'яного накиду; 5 – Розширення насипу підходів до моста

трапецієподібний для випадку не розмивного дна струмка біля берега і підніжжя укосу насипу земполотна. Розрахунковий максимальний діаметр крупних каменів $dk \geq 50$ см, при вазі 200-250 кг. Рекомендований наступний фракційний склад гірської породи накиду [1]: максимальний діаметр гірської породи $dk \geq 50$ см, (вага каменів 200-250 кг.) – вміст 60-65%; мінімальний діаметр $dy \leq 0,04$ $dk=2-3$ см, – вміст 10-15%; проміжні фракції при порівняно рівномірному розподілі – вміст 20-25%.

Для зменшення швидкості повеневого потоку перед входним отвором моста передбачене створення розширеної зони водоприймача при повороті русла під міст і підняття дна русла в цій зоні до відміток вищих від існуючої на даний час відмітки верху плити, а також укріplення дна русла в цій зоні бетонною плитою товщиною 15-20 см, на ущільненій валунно-гравійній основі (рис. 6). Крім того для припинення фільтрації води перекріттям водоносного шару ґрунту під плитою в проміжку між відкрилком і габіоном перед входним отвором моста влаштовують протифільтраційну завісу у вигляді бетонної стіни товщиною 25-30 см, заглибленої в дно струмка на 1,2-1,5 м, тобто в межах ймовірної товщини можливого фільтруючого шару ґрунту.

Споруди з каміння довговічні, добре протистоять руйнівній механічний дії течії при катастрофічних повенях, вони стійкі до руйнування істирання наносами та предметами, які пливуть у воді (каміння, дерева) і льоду. Горбкувата або зубчаста поверхня банкету різко зменшує швидкість течії біля споруди і відповідно розмиви дна ріки.
