**АНАЛІЗ ПОШКОДЖЕНЬ ТА ПРОПОЗИЦІЙ З ВІДНОВЛЕННЯ СКЛАДНО-НАВАНТАЖЕНОЇ ДЕФОРМОВАНОЇ ЦЕГЛЯНОЇ КЛАДКИ БУДІВЕЛЬ З МОЖЛИВІСТЮ ВЛАШТУВАННЯ ВБУДОВАНИХ СПОРУД ЦИВІЛЬНОГО ЗАХИСТУ ІЗ СТАЛЕЗАЛІЗОБЕТОНУ**

**DAMAGE ANALYSIS AND PROPOSALS FOR THE RESTORATION OF HEAVILY LOADED DEFORMED BRICKWORK OF BUILDINGS WITH THE POSSIBILITY OF INSTALLING BUILT-IN CIVIL DEFENSE STRUCTURES FROM STEEL CONCRETE**

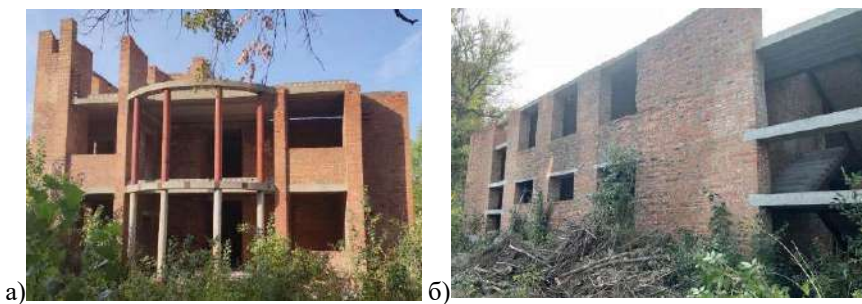
Рис. 1 – Загальний вигляд фасадів громадської будівлі

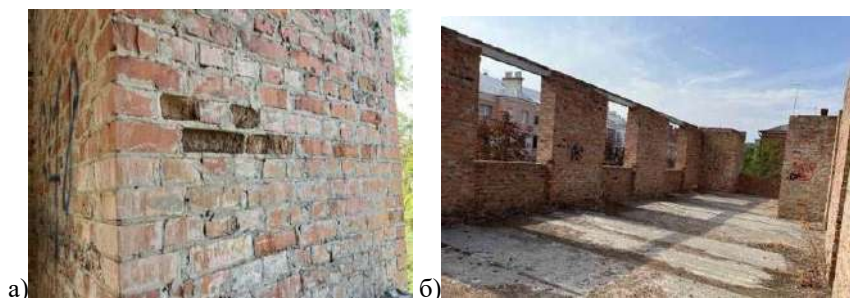
руйнування цегляної кладки обумовлено різною пористістю цегли (див. рис. 3) та незахищеністю від атмосферних опадів.

Рис. 3 – Причини пришвидшення морозобійного руйнування цегляної кладки:  
а) різна пористість цегли; б) незахищеність від атмосферних опадів
