**РЕЗУЛЬТАТИ ЕКСПЕРИМЕНТАЛЬНИХ ДОСЛІДЖЕНЬ  
ЗАЛІЗОБЕТОННИХ БАЛОК ІЗ ПОШКОДЖЕННЯМ У ЗОНІ ЧИСТОГО  
ЗГИНУ ПІД ДІЄЮ НАВАНТАЖЕННЯ 30% ВІД ГРАНИЧНОЇ  
ЗДАТНОСТІ**

**RESULTS OF EXPERIMENTAL STUDIES OF REINFORCED CONCRETE  
BEAMS WITH DAMAGE IN THE PURE BENDING ZONE UNDER A LOAD  
OF 30% OF THE ULTIMATE CAPACITY**

**Михалевський Н.А., аспірант, ORCID: 0009-0007-8107-7892, Вегера П.І.,  
к.т.н. доцент, ORCID: 0000-0002-3437-1825, Бліхарський З.Я., д.т.н.  
професор, ORCID: 0000-0002-4823-6405 (Національний університет  
“Львівська політехніка”, м. Львів)**

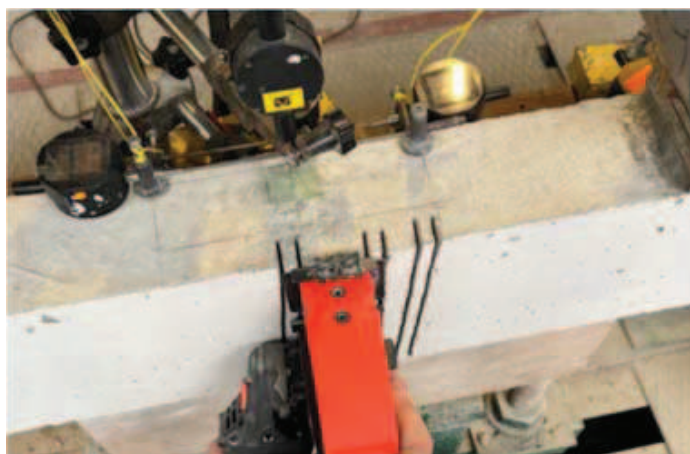
Рис. 3. Поетапне пошкодження експериментальної балки.

Для реалізації поставленого завдання пошкодження в зоні чистого згину експериментального зразка здійснювалось поетапно за допомогою кутової шліфувальної машинки (рис.3). Конструкція складається з кожуха та двох дисків, який закріплюється на інструменті та дозволяє контролювати глибину різку для дотримання потрібного пошкодження. Параметри пошкодження наступні: ширина пошкодження 200 мм, висота 100мм, глибина пошкодження 30 мм. Здійснення пошкодження відбувалось при навантаженні 30% від несучої здатності контрольних балок, що були випробувані без пошкоджень.
