**ОБҐРУНТУВАННЯ НЕОБХІДНОСТІ ПІДСИЛЕННЯ  
ПОШКОДЖЕНИХ ЗАЛІЗОБЕТОННИХ ПЕРЕКРИТТІВ  
КРУПНОПАНЕЛЬНИХ БУДІВЕЛЬ ШЛЯХОМ УТВОРЕННЯ  
СТАЛЕЗАЛІЗОБЕТОННИХ НЕРОЗРІЗНИХ КОНСТРУКЦІЙ**

**JUSTIFICATION OF THE NECESSITY OF REINFORCING DAMAGED  
REINFORCED CONCRETE FLOORS OF LARGE-PANEL BUILDINGS BY  
CREATING STEEL REINFORCED CONCRETE NON-CONTINUOUS  
STRUCTURES**

**Кудлай А.О.**, аспірант, ORCID 0009-0004-9075-8583 (Національний університет «Полтавська політехніка імені Юрія Кондратюка»);  
**Табаркевич Н.В.**, аспірант, ORCID 0000-0002-5549-8147 (Національний університет «Київський авіаційний інститут»)

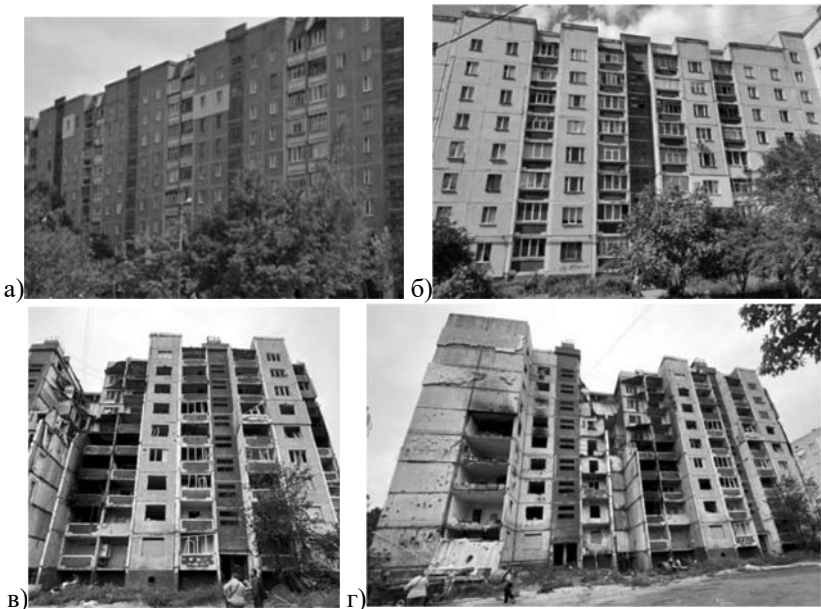
**Методика досліджень.** Об'єктом досліджень є збірні залізобетонні перекриття безкаркасних крупнопанельних житлових будинків в м. Чернігів, які були пошкоджені внаслідок обстрілу при бойових діях. Фрагменти типового фасаду будинку до та після пошкоджень приведені на рис. 1. В об'ємно-планувальному рішенні розглядувані будинки 5 – 9-ти поверхові з підвалом та технічним поверхом, прямокутної форми в плані. Висота приміщень становить до 2,5 м. Із наявних даних встановлено, що житлові будинки побудовані у 1978 – 2005 роках. Всі конструктивні елементи збереглися з часів будівництва. В рамках дослідження було розглянуто 8 будинків з аналогічними характеристиками та конструктивною схемою.

Рис. 1. Фрагменти фасадів крупнопанельних житлових будинків у м. Чернігів до (а-б) та після пошкоджень (в-г)

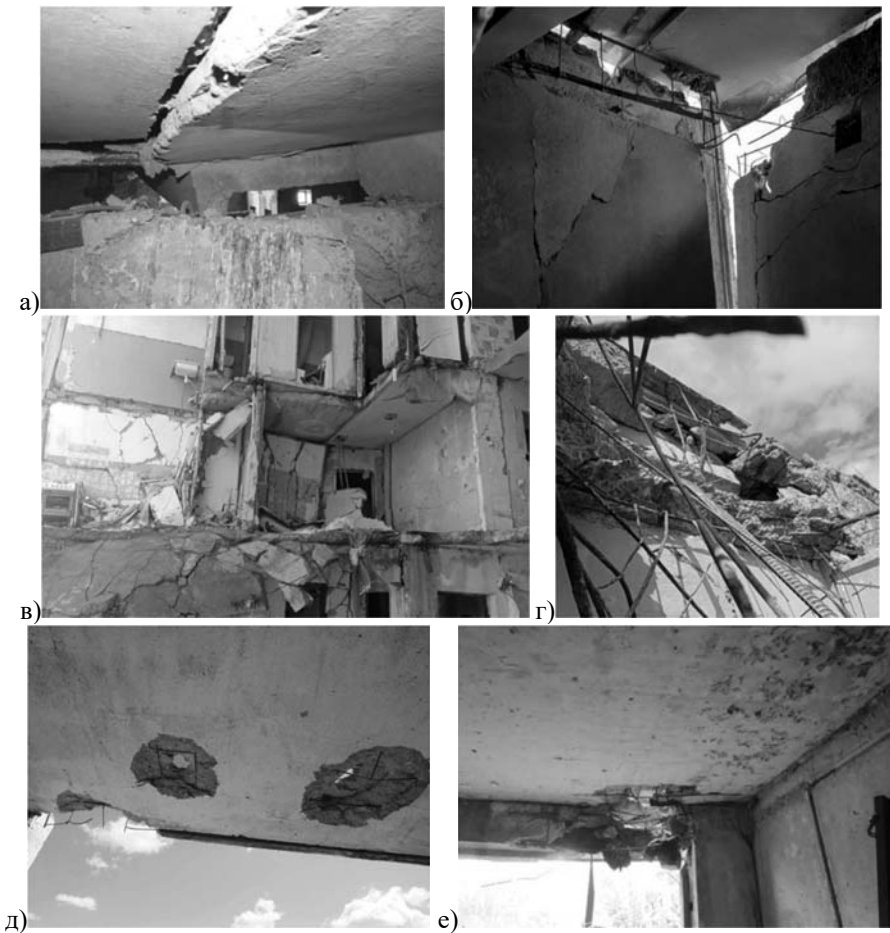
**Результати досліджень.** Під час візуальних обстежень виявлено повні руйнування панелей перекриття, тріщини на стику плит перекриття, розтріскування оздоблювального шару, наскрізні отвори у панелях перекриття, руйнування захисного шару бетону за оголенням та корозією арматури, тріщини та прогини в місцях примикання плит, тріщини в шві між плитами перекриття. Частина перекриттів зазнала температурних деформацій, які виникли внаслідок пожежі, спричиненої влучанням артилерійських снарядів. В окремих випадках виявлені розтріскування опоряджувального шару та кіптява (див. рис. 2).

Рис. 2. Дефекти та пошкодження збірних залізобетонних перекриттів:  
 а-б) розходження панелей та утворення тріщин у стиках панелей;  
 в-г) обвал плит перекриття з оголенням робочого армування;  
 д-е) утворення локальних наскрізних отворів в плитах

Подані на рисунку 2 типові фото пошкоджень позапроектними впливами показують особливості роботи збірного залізобетонного перекриття після позапроектних впливів та зміну його напружено-деформованого стану. При прямому влучанні збірні залізобетонні перекриття піддаються значним руйнуванням та виходять за граничні стани 1 групи, переходячи до категорії аварійних. При влучанні у несучі стіни або перегородки, які знаходяться у безпосередній близькості до перекриття або які несуть дане перекриття, збірні залізобетонні перекриття можуть виходити за граничні стани 2 групи, переходячи до категорії аварійних або не придатних до нормальної експлуатації.

Саме для збірних залізобетонних перекриттів, у яких порушено лише умову граничного стану 2 групи, доцільно розглянути прогресивний метод підсилення за допомогою сталевих прокатних елементів з влаштуванням додаткової монолітної залізобетонної плити з утворенням таким чином сталезалізобетонних конструкцій. Цей метод передбачає встановлення сталевих балок (двотаврів, швелерів або інших прокатних профілів) під існуючими залізобетонними плитами з подальшим бетонуванням поверху монолітної плити, яка об'єднує всі елементи в єдину несучу систему.
