**КОМПЛЕКСНА ОЦІНКА ТЕХНІЧНОГО СТАНУ ТА ГЕОМЕТРИЧНИХ ПАРАМЕТРІВ ПРОМИСЛОВОЇ ДИМОВОЇ ТРУБИ З ВИКОРИСТАННЯМ ТЕХНОЛОГІЇ ЛАЗЕРНОГО СКАНУВАННЯ**

**COMPREHENSIVE ASSESSMENT OF THE TECHNICAL CONDITION AND GEOMETRIC PARAMETERS OF AN INDUSTRIAL CHIMNEY USING LASER SCANNING TECHNOLOGY**

**Котів Р.М., к.т.н, доцент, ORCID: 0000-0002-9827-9825, Вознюк Л.І., к.т.н, доцент, ORCID: 0000-0001-9512-8338, Гладисhev Д.Г., к.т.н, доцент, ORCID: 0000-0003-3978-8600, Рymar Я.В., к.т.н., доцент, ORCID: 0009-0006-2232-4526** (Національний університет «Львівська політехніка», м. Львів)

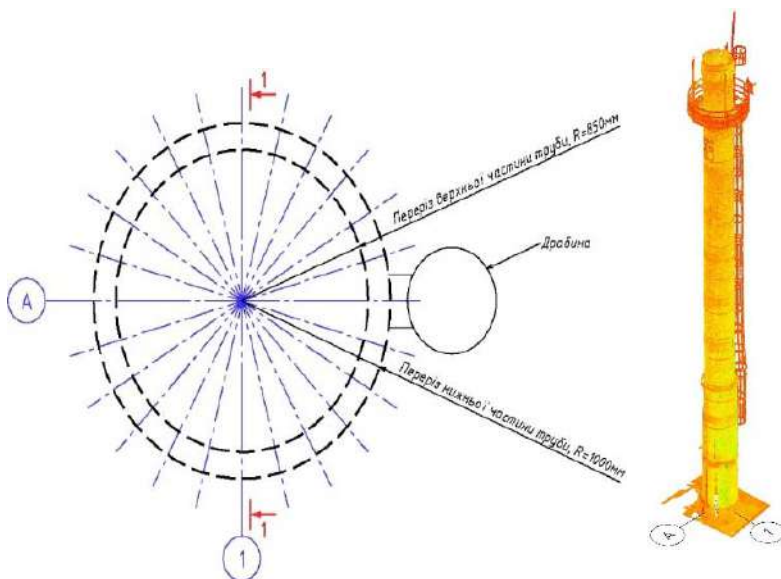
Рис. 1. Схема розміщення умовних осей, розрізів і проектних контурів димової труби та її аксонометричний вигляд

Для зручності аналізу та представлення результатів була введена умовна система координат. Поздовжня вісь «А» була прийнята вздовж драбини, а вісь «І» - перпендикулярно до осі «А» (рис. 1).

Модель була розбита на 21 горизонтальний переріз з кроком по висоті 1500мм, а для побудови самого контуру труби, в кожному із розрізів приймалось середнє значення із масиву даних в полосі шириною 100мм. За умовну позначку +0,000м був прийнятий рівень бетонної підготовки довкола димової труби.
